Ing. Camossi Giulio

TECNOLOGIE DI PROTEZIONE SISMICA CON ISOLAMENTO ALLA BASE, METODI DI INSTALLAZIONE DEGLI ISOLATORI SISMICI NELLE STRUTTURE IN MURATURA

Corso di formazione professionale sovraterritoriale:
CONOSCERE ED APPLICARE LE TECNOLOGIE AVANZATE
DI PROTEZIONE SISMICA DELLE COSTRUZIONI EVENTO

12/11/2024

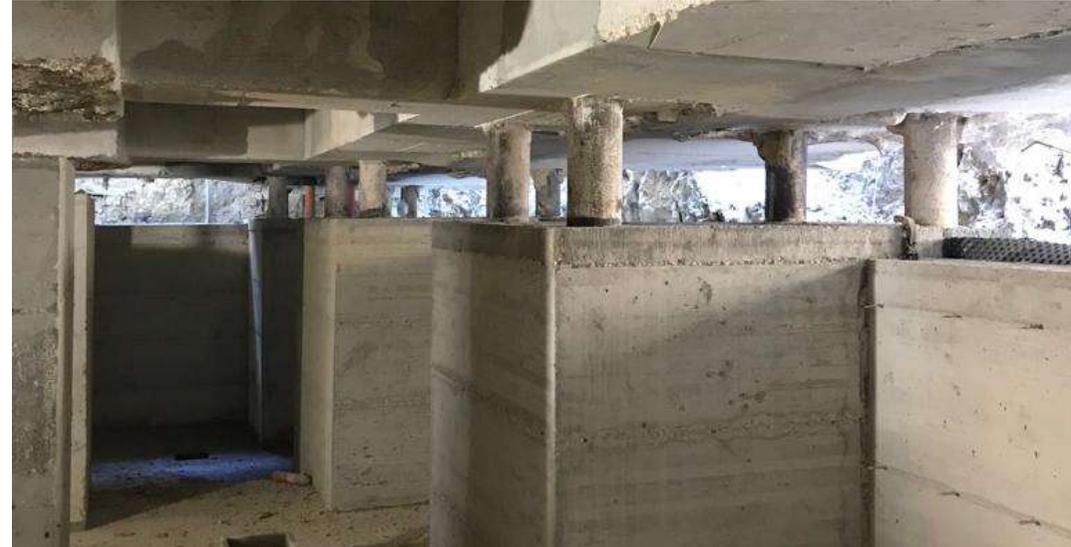
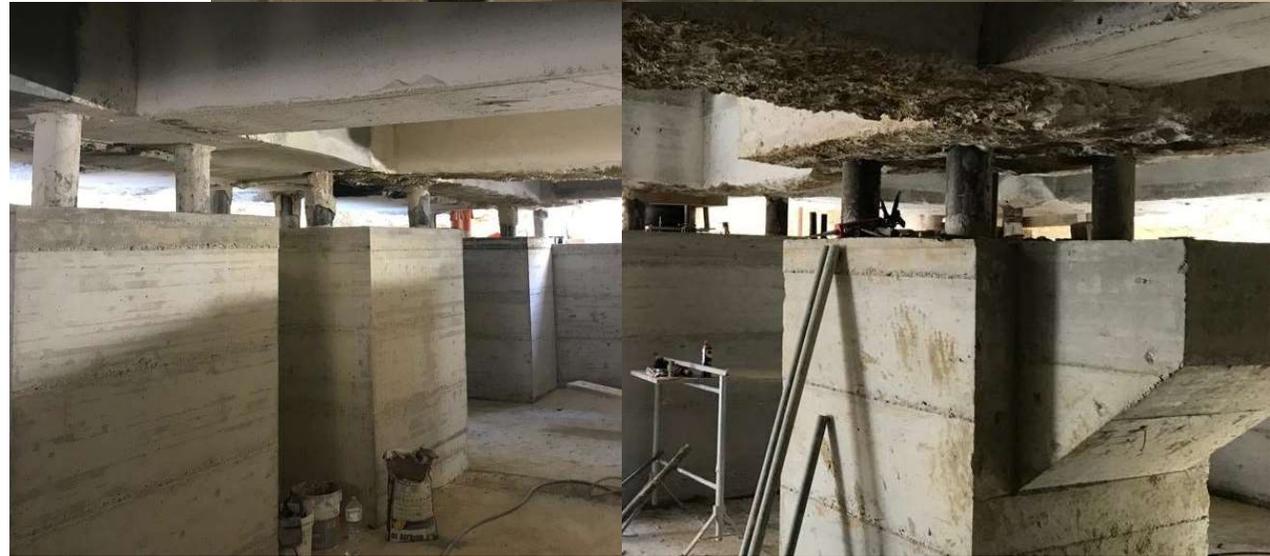
- Costruzione interrato

Dima di
posizionamento

Tubo
corugato

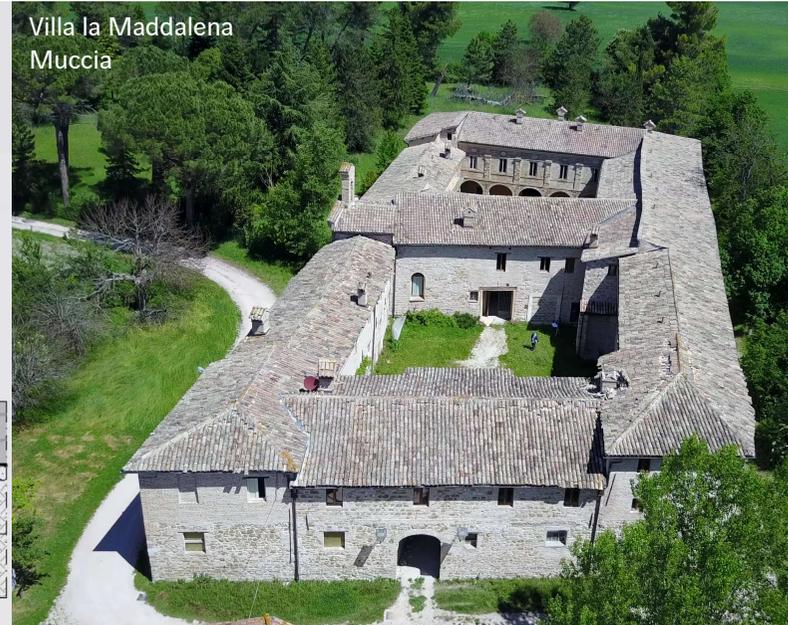
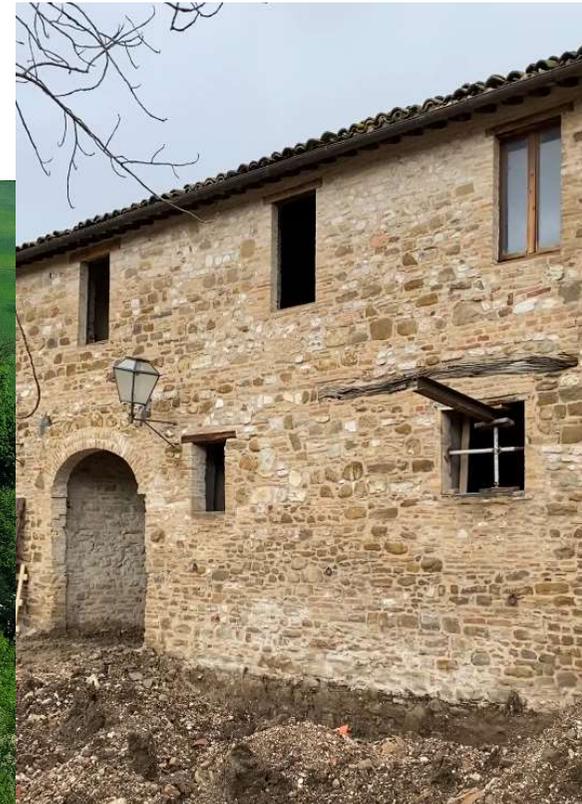
- Esistente

FASE 0: Stato di Fatto

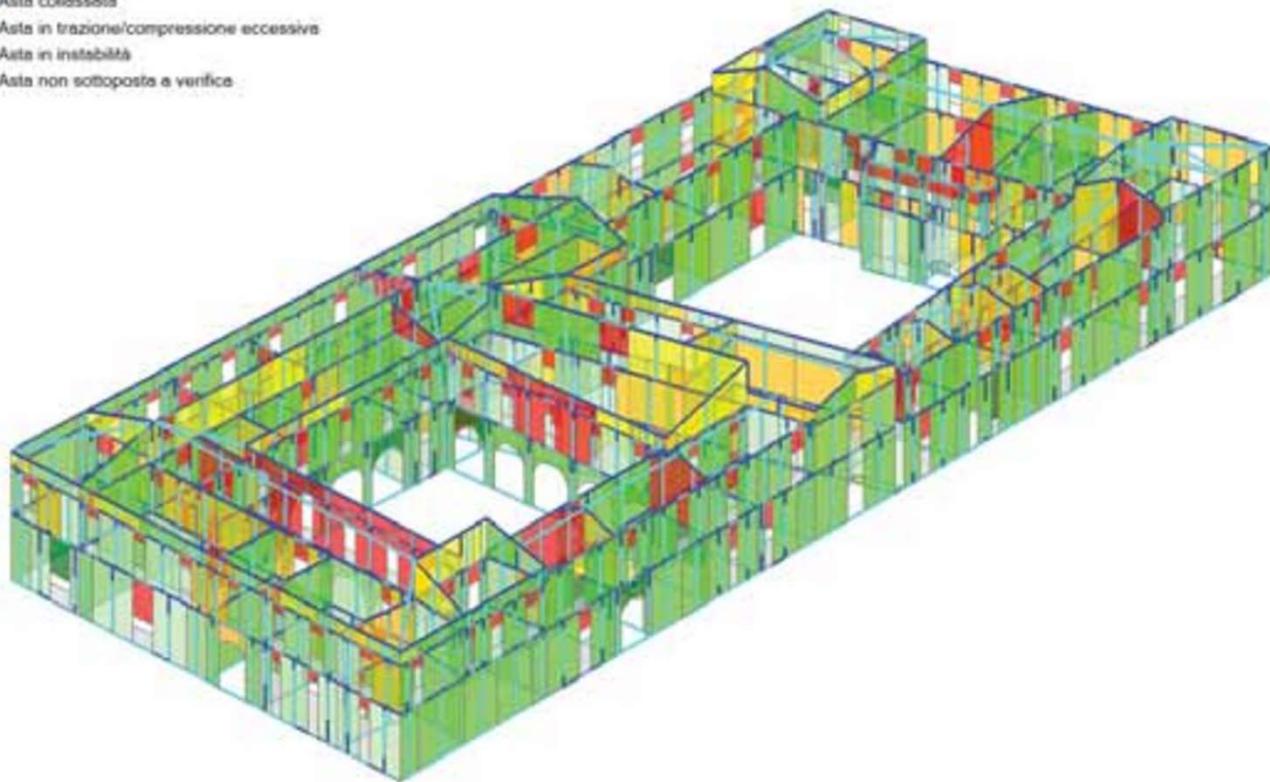
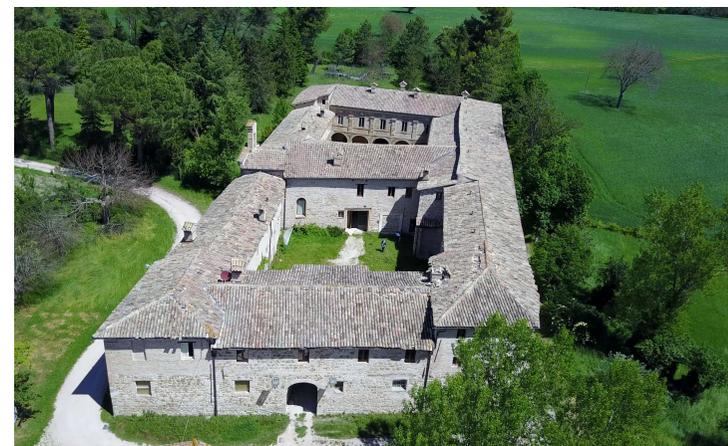
- Asta in fase elastica
- Asta parzialmente plasticizzata
- Asta plasticizzata
- Asta collassata
- Asta in trazione/compressione eccessiva
- Asta in instabilità
- Asta non sottoposta a verifica

Sintesi risultati: Indicatori di Rischio sismico ζ_E in termini di PGA

Stato Limite	ζ_E (PGA _C /PGA _D)
SLO	
SLD	
SLV	0.205

Comportamento	ζ_E (PGA _C /PGA _D)
SLV: Cinematismo	0.205
SLV: Resistenza fuori piano	0.252
SLV: Resistenza nel piano	0.252
SLV: Capacità limite in fondazione	1.067

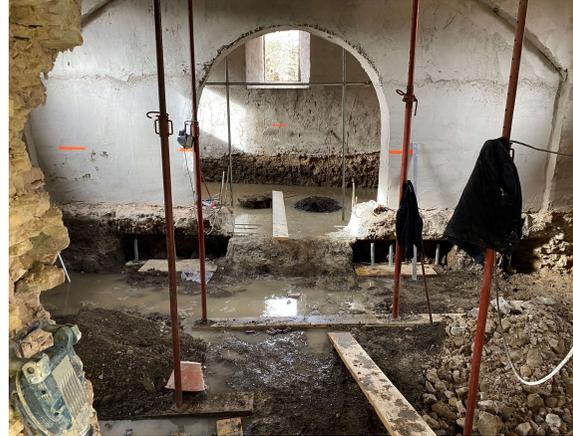
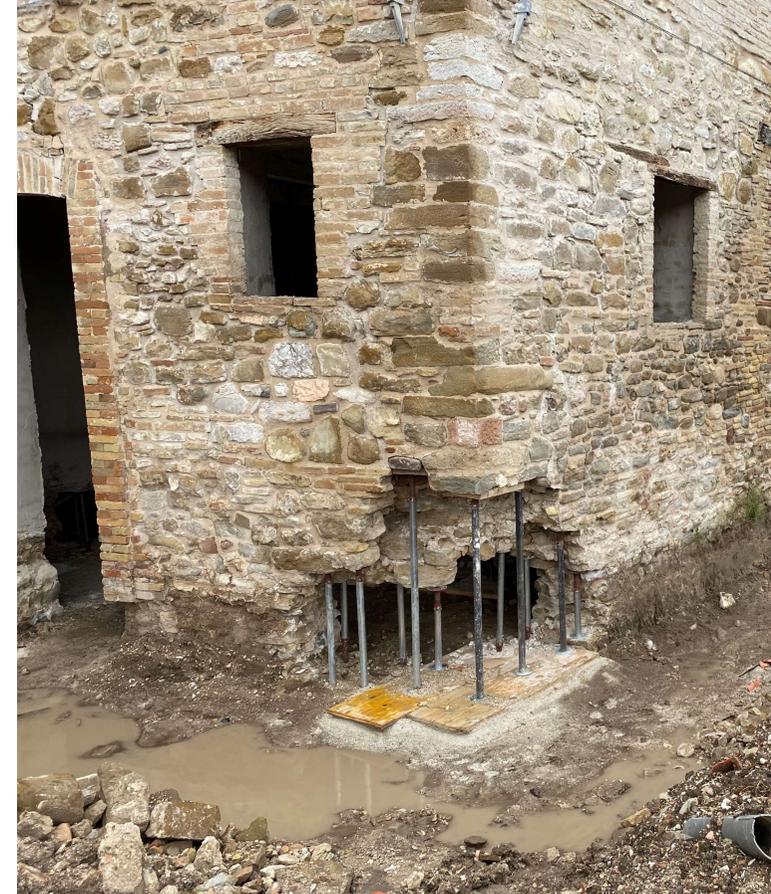
- Scavo e Puntellazione

FASE 1: Scavo per cantieri e puntellazione - 1° fase

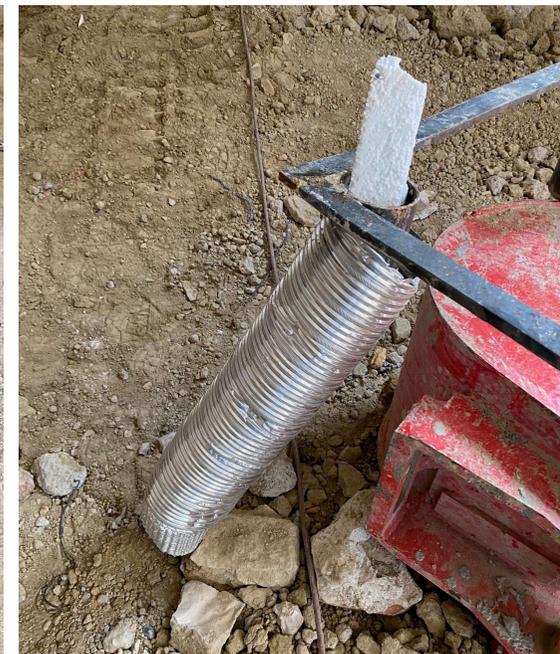
- Sottofondazione

FASE 3: Esecuzione sottofondazione c.a. per cantieri
posizionando dima superiore isolatore

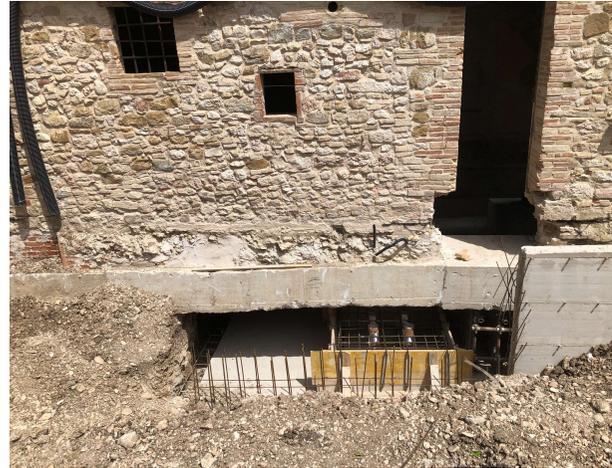
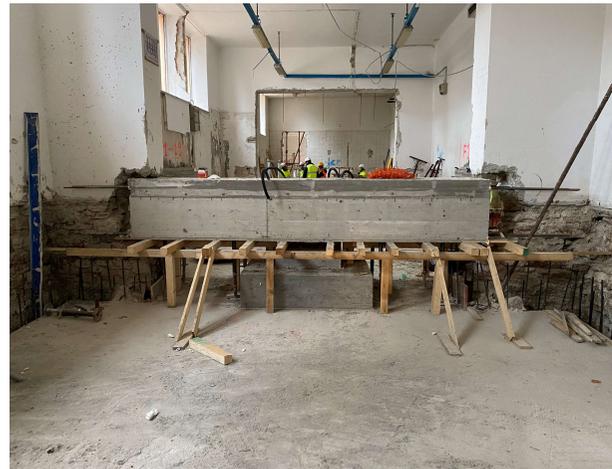
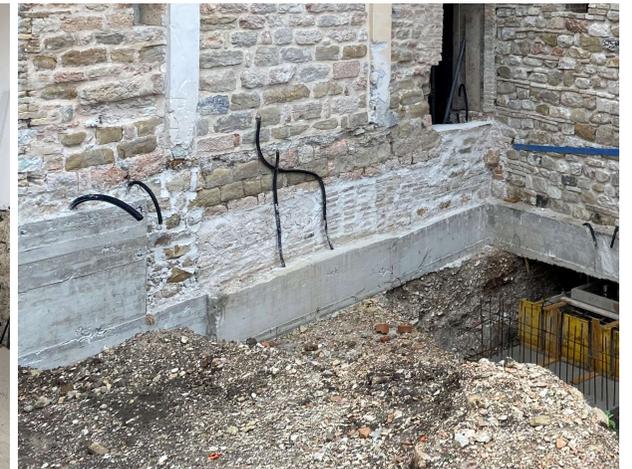
- Sottofondazione

FASE 4: Ripetere fasi dalla 1 alla 3 per tutto l'edificio

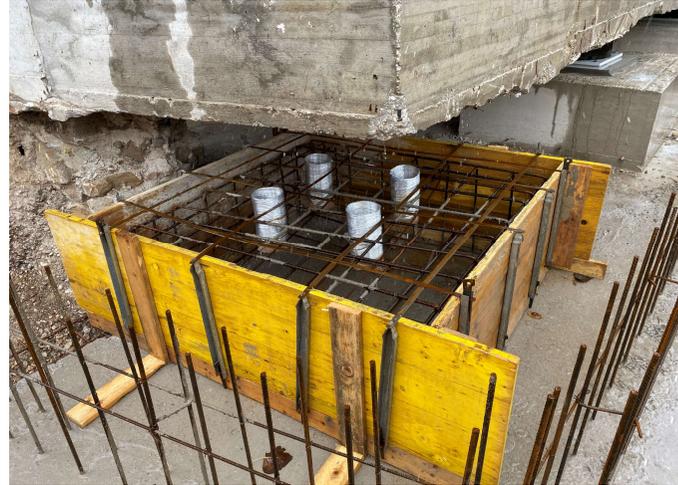
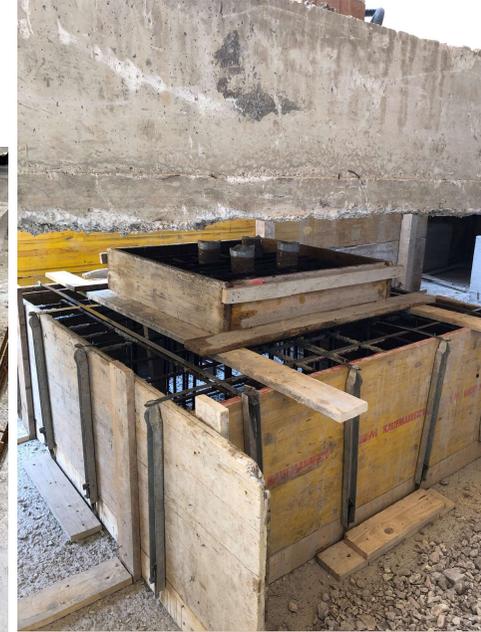
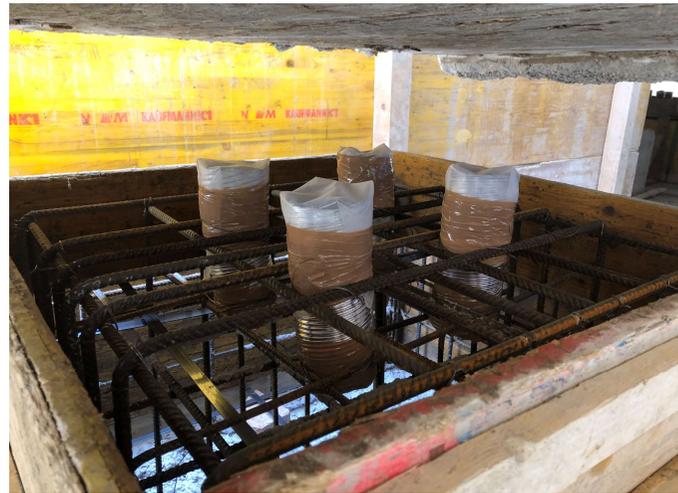
- Baggiolo sottofondazione

FASE 5: Scavo per cantieri ed esecuzione baggiolo di appoggio in c.a.

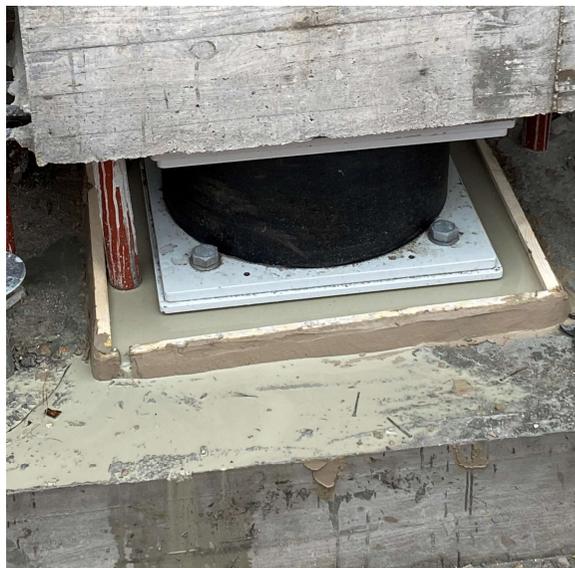
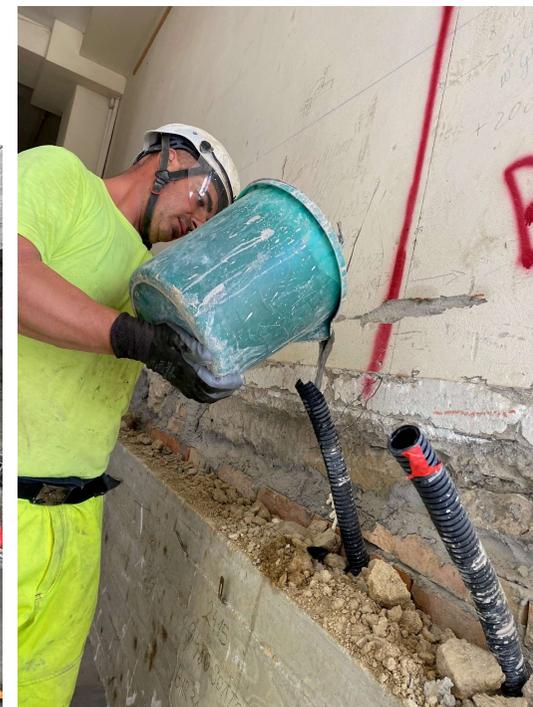
- Inserimento isolatori

FASE 6: Posa in opera dell'isolatore secondo la seguente cronologia esecutiva

FASE 6a: Inserimento isolatore completo di "dima" inferiore e boccole di fissaggio negli appositi alloggi, il tutto appeso alle boccole superiori posizionandolo perfettamente in orizzontale

FASE 6b: messa in carico martinetto piatto "cella di carico"

FASE 6c: sigillatura intradosso con malta espansiva ad alta resistenza

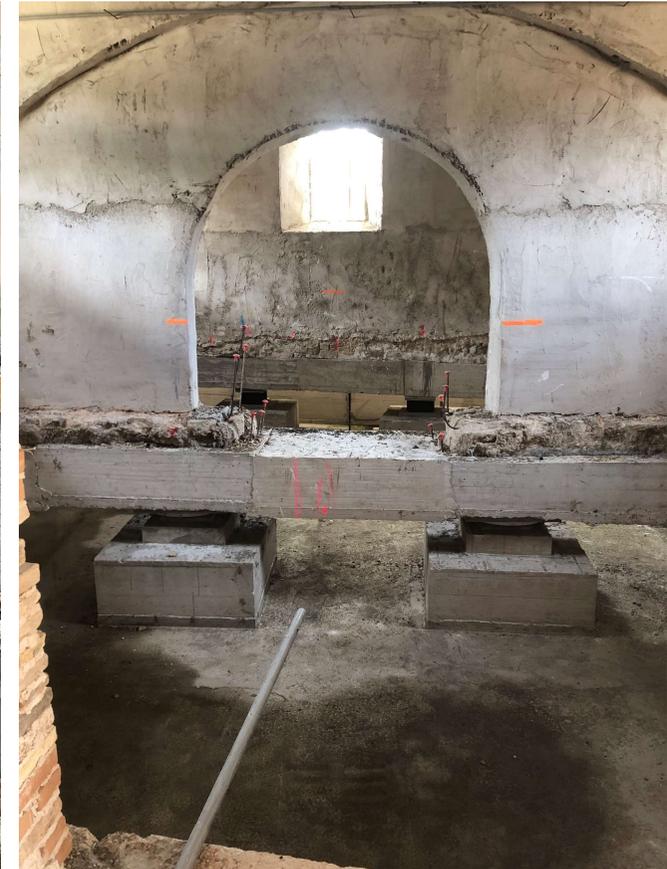
- Inserimento isolatori

FASE 7: Ripetere le fasi 5 e 6 per tutti gli isolatori

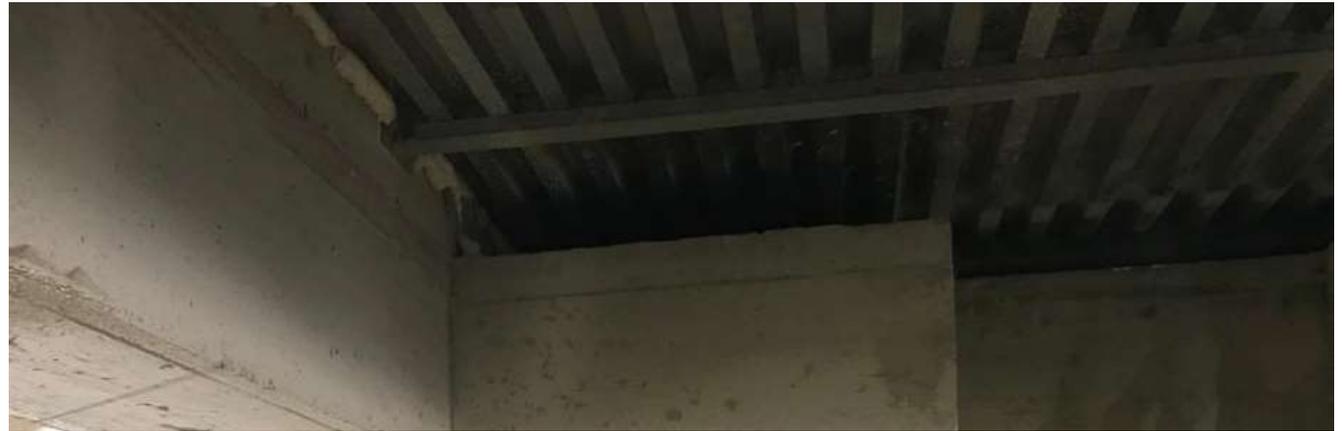
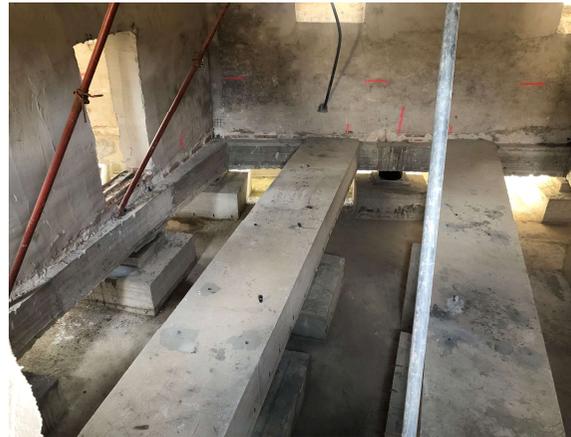
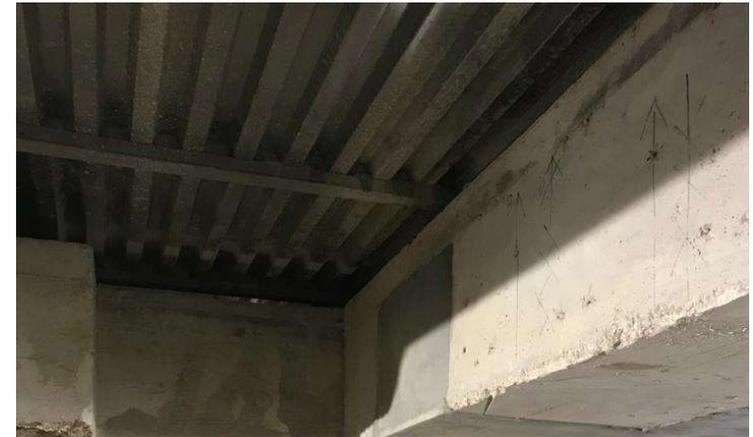
- Solaio di completamento

FASE 8: Realizzazione solaio in lamiera grecata e getto collaborante di completamento
